Proiect nr. 19/2020

Faza: DOCUMENTAȚIE DE AVIZARE A LUCRĂRILOR DE INTERVENȚIE

**REABILITARE ȘI MODERNIZARE CORP CLĂDIRE
SSS + CASA MEDICULUI**

**Beneficiar:** Județul Neamț - D.G.A.S.P.C. Neamț**Adresă:** Str. Ștefan cel Mare, nr. 23, n.c. 51129-c3, Municipiul Piatra Neamț, Județul Neamț

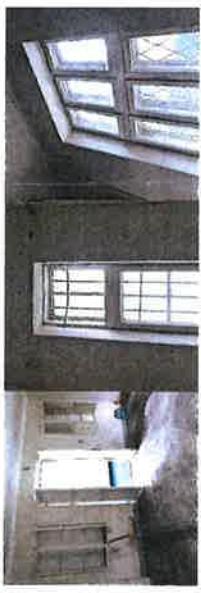
Infiltratii de apa si grăsime in zidarie

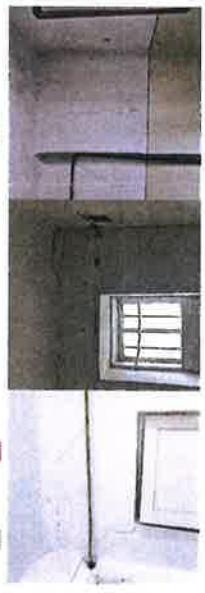
Fisuri in zidarie si tavan

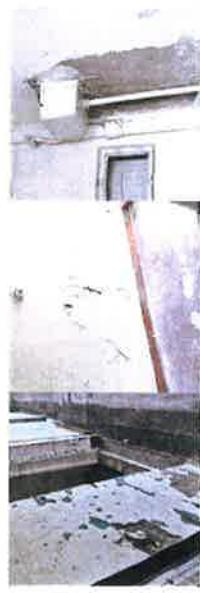
Fisuri ale finisajelor si tencuierii

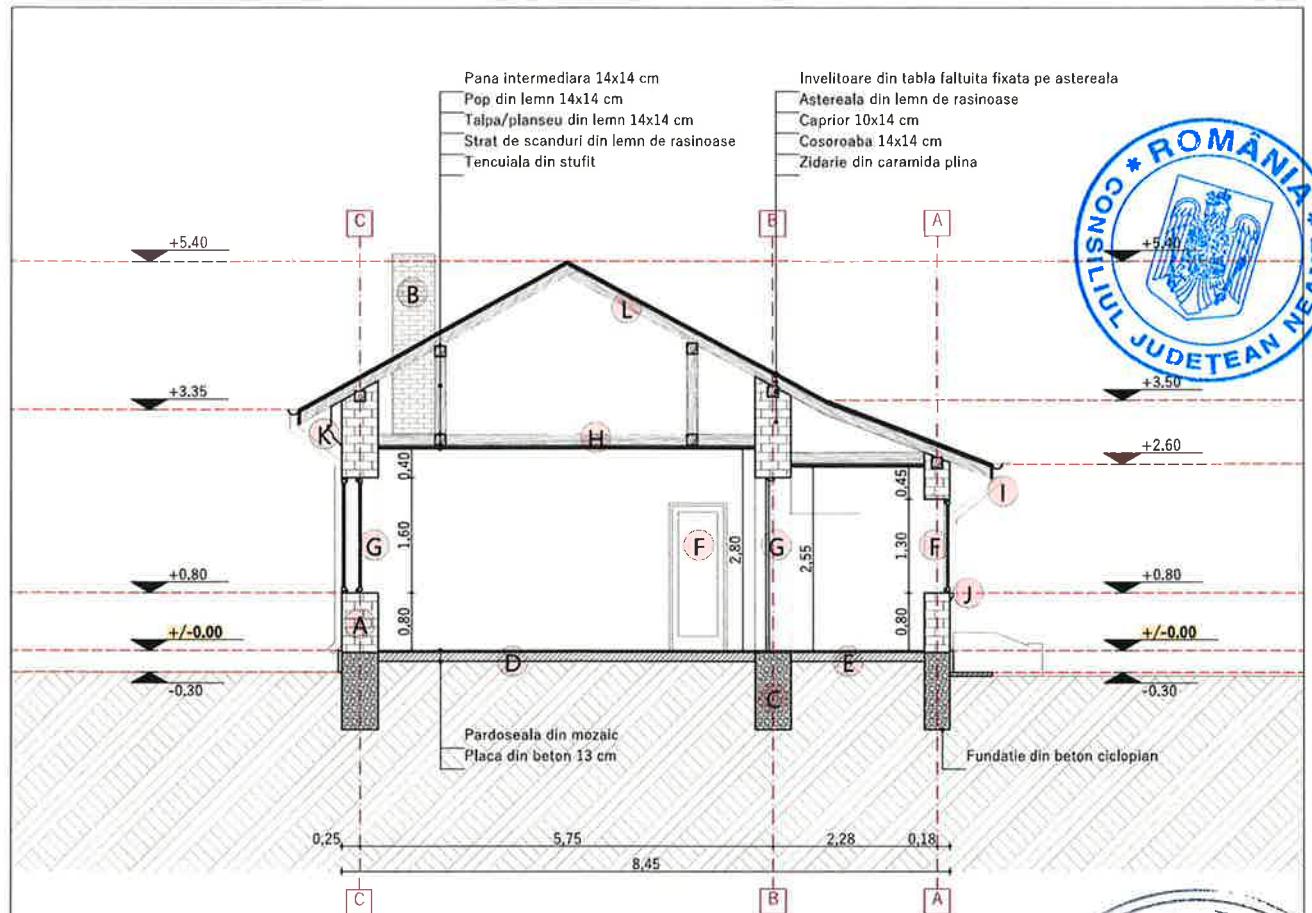
- A Zidarie existenta din caramida plina 35 si 50 cm grosime
- B Cos de fum din caramida (se va desface)
- C Fundatie din beton ciclopian
- D Placa din beton si pardoseala din mozaic (degradate - se vor desface)
- E Placa din beton si pardoseala din PVC (degradate - se vor desface)
- F Tamplarie din lemn (degradata - se va desface)
- G Tamplarie din PVC (degradata - se va desface)
- H Planseu din lemn cu tencuiala din stufit (degradate - se vor desface)
- I Sistem de scurgere a apelor pluviale - burlane si jgheaburi (degradat - se va desface)
- J Brau fatada din mortar de ipsos finisat cu zugraveala de var culoare alba (degradat - se va reparat)
- K Cornisa din caramida si mortar de ipsos finisat cu zugraveala de var culoare alba (degradata)
- L Sarpanta din lemn cu invelitoare din tabla faltuita (degradate - se vor desface)

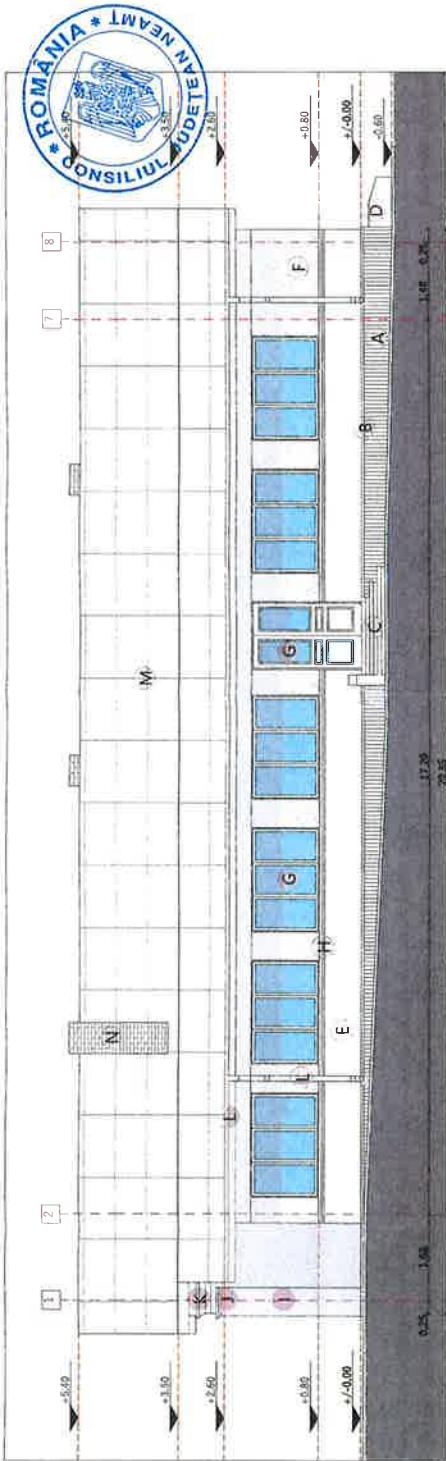
- A: Soili din beton (degradat - se va repara)
- B: Profil coronament soclu din beton (degradat - se va repara)
- C: Treppte exterioare din beton la accesul secundar (degradate - se vor repara)

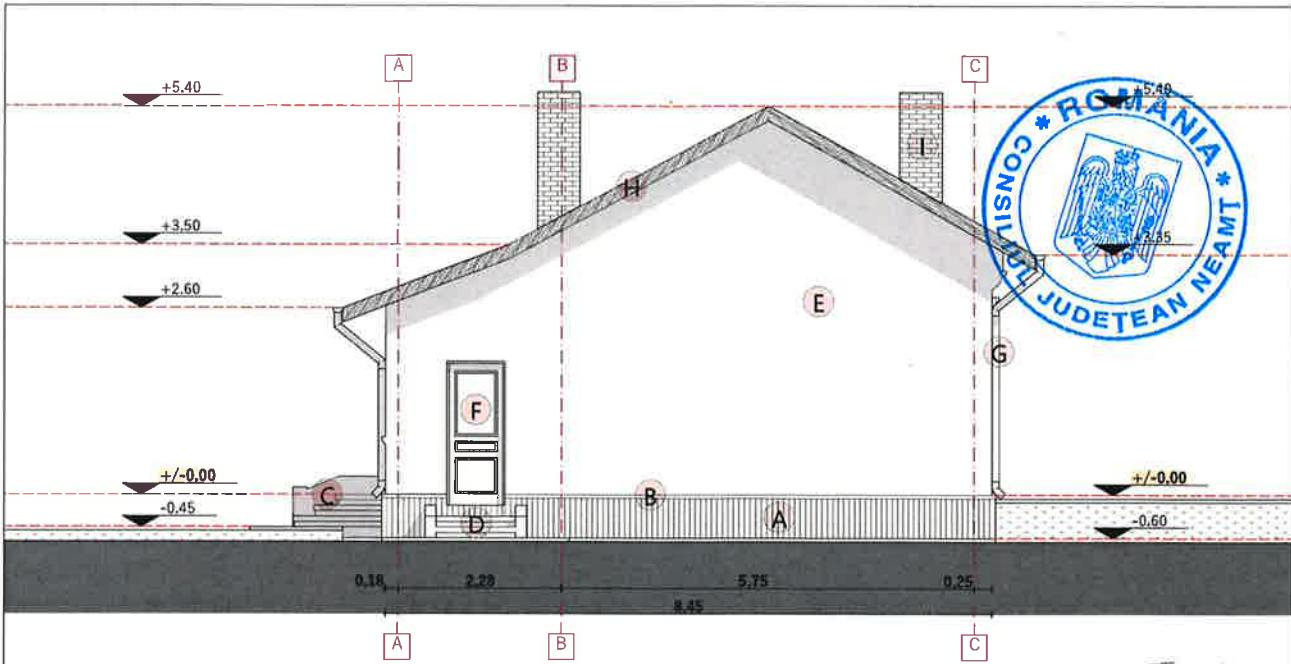
- (A) Soclu din beton (degradat - se va repară)
- (B) Profil coronament soclu din beton (degradat - se va repară)
- (C) Trepte exterioare din beton la accesul secundar (degradeate - se vor desface)
- (D) Trepte exterioare din beton la accesul al treilea (degradeate - se vor desface)
- (E) Zugraveala de var culoare alba (partial degradată - se va desface)
- (F) Tamplarie exterioara din lemn culoare alba (degradata - se va desface)
- (G) Sistem de scurgere a apelor pluviale - burlane si jgheaburi (degradat - se va desface)
- (H) Pazie din lemn culoare alba (degradata - se va desface)
- (I) Cos de fum din caramida (se va desface)

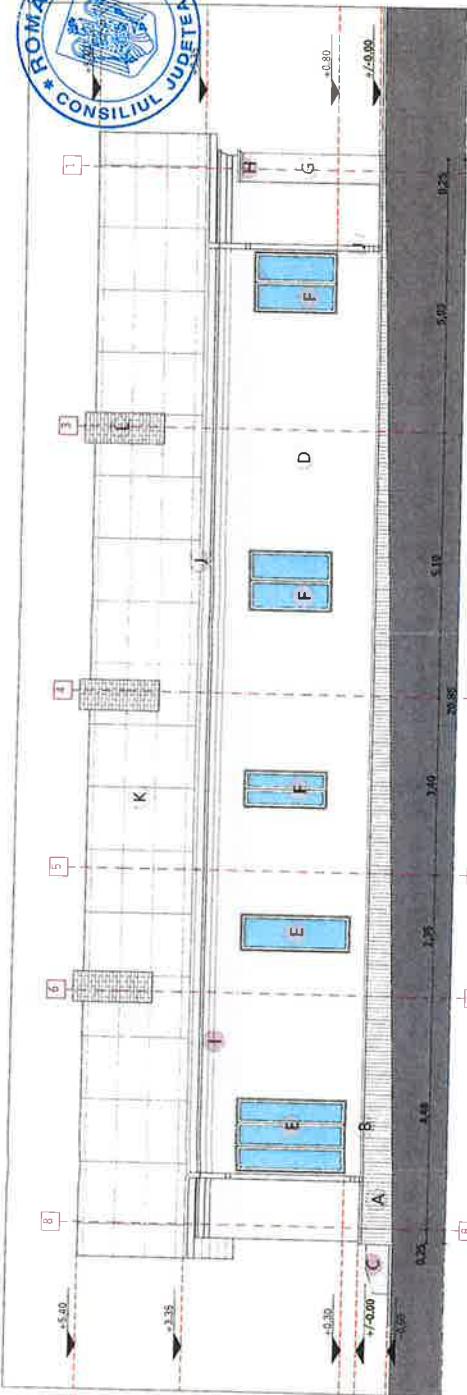
- A. Soclu din beton (degradat - se va repara)
- B. Profil coronament soclu din beton (degradat - se va repara)
- C. Trepte exterioare din beton la accesul la treilea (degradate - se vor desface)

- K. Invelitoare din tabla latuita fixata pe astereala (degradata - se va desface)
- L. Cos de fum din caramida (se va desface)

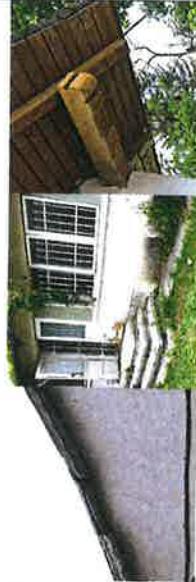
Degraderi ale materialului lemnos (timplarie, sarpanza, streasina, paie)

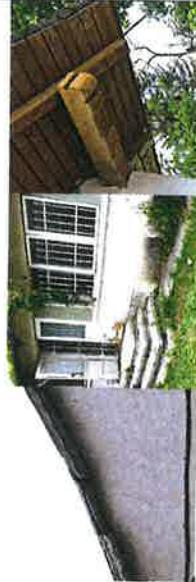
Infiltrari de apa la soclu si perete
