**ROMÂNIA**  
**JUDEȚUL NEAMȚ**  
**CONSILIUL JUDEȚEAN**  
**HOTĂRÂRE**

**privind aprobarea documentațiilor tehnico-economice ale unor obiective de investiții**

**PROIECT NR. 29/ 2020**

**INLOCUIRE INVELITOARE ACOPERIS LA SEDIUL  
DGASPC NEAMT DIN PIATRA NEAMT, STRADA  
ALEXANDRU CEL BUN NR. 11**

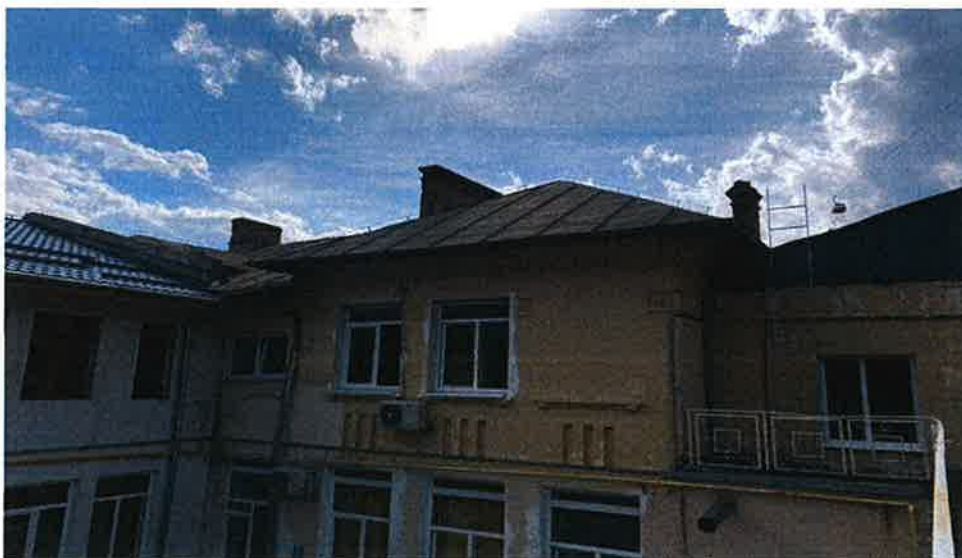
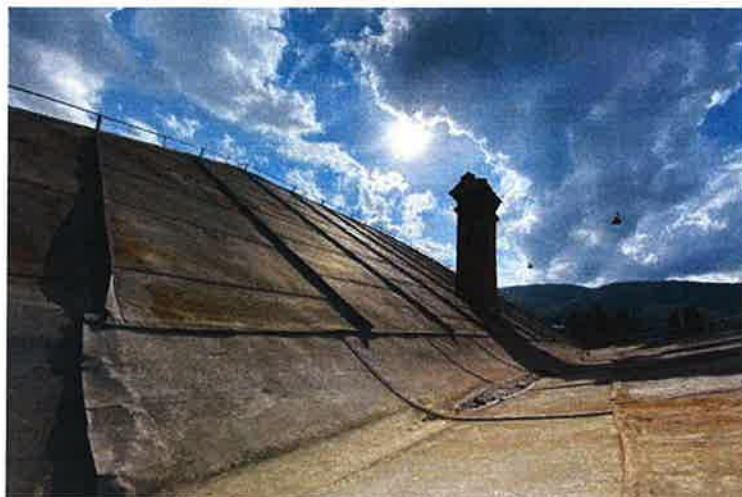
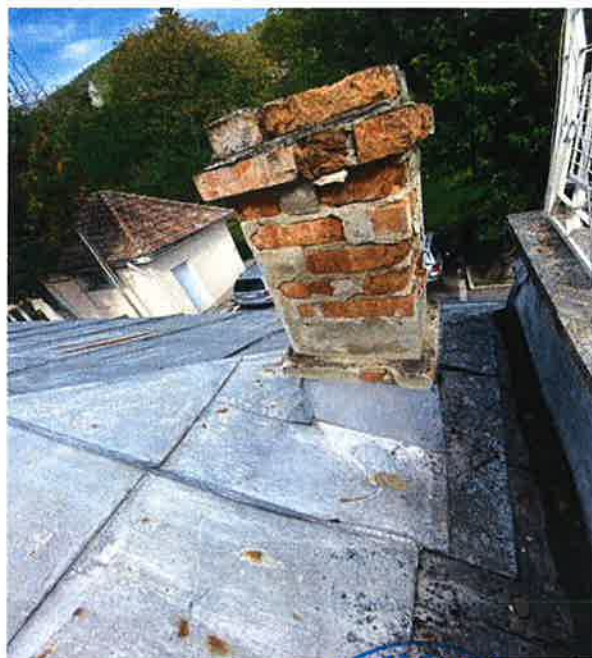
Degradariile invelitorii de tip tabla dublu faltuita – corp C1

- Starea tehnică slabă a învelitorii de tip tablă dublu faltuită;  
 Sunt puse în evidență următoarele:
  - la nivelul învelitorii se prezintă degradări: fisuri și exfolieri;

- învelitoarea prezintă degradări: perforări ale anumitor zone;
  - lipsa intervenției lucrărilor de întreținere de-a lungul timpului.
- Starea tehnică slabă a învelitorii de tip beton amprentat pe zona de terasă necirculabilă;  
 Sunt puse în evidență următoarele:

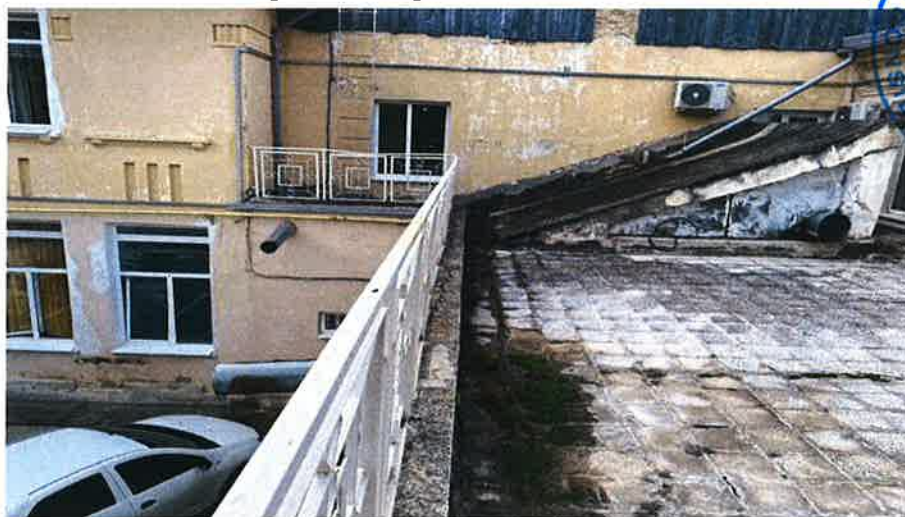
Degradariile invelitorii de tip beton amprentat din zona terasei necirculabile corp C1

- la nivelul învelitorii se prezintă degradări: crapecuri și exfolieri;
  - învelitoarea prezintă degradări: rupturi și perforări ale anumitor zone;
  - lipsa intervenției lucrărilor de întreținere de-a lungul timpului.

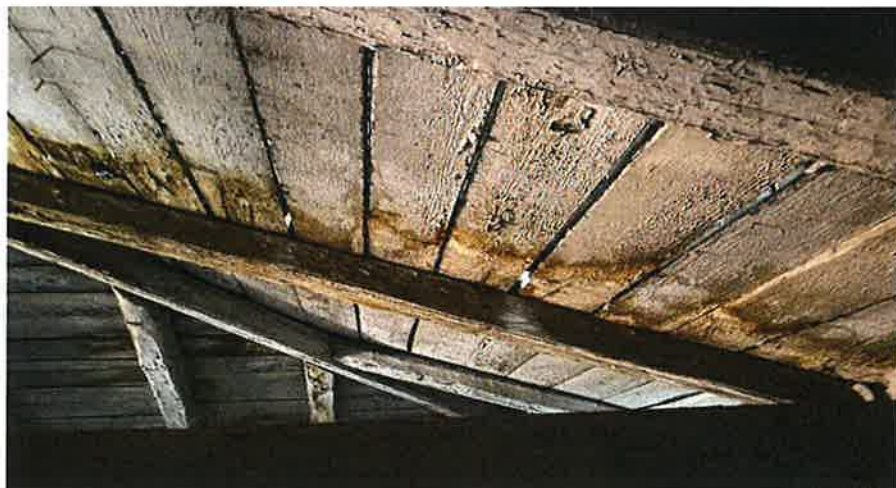
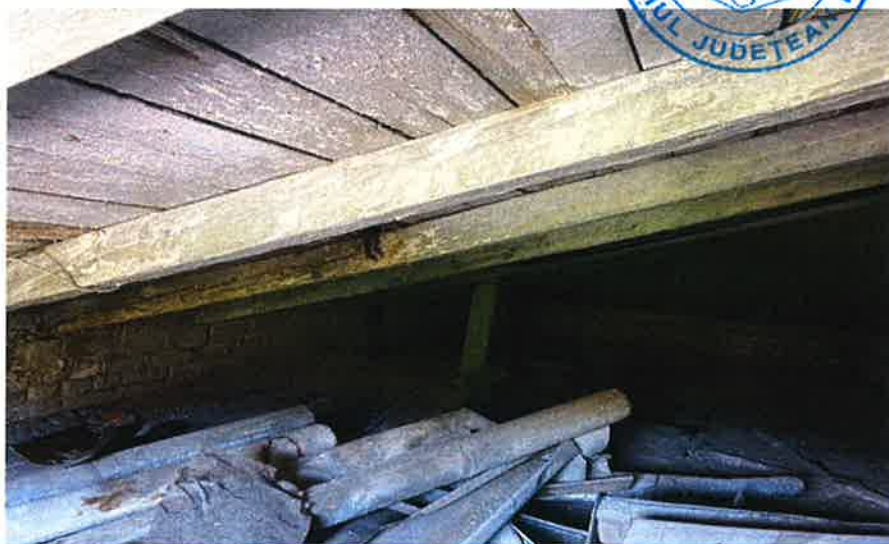
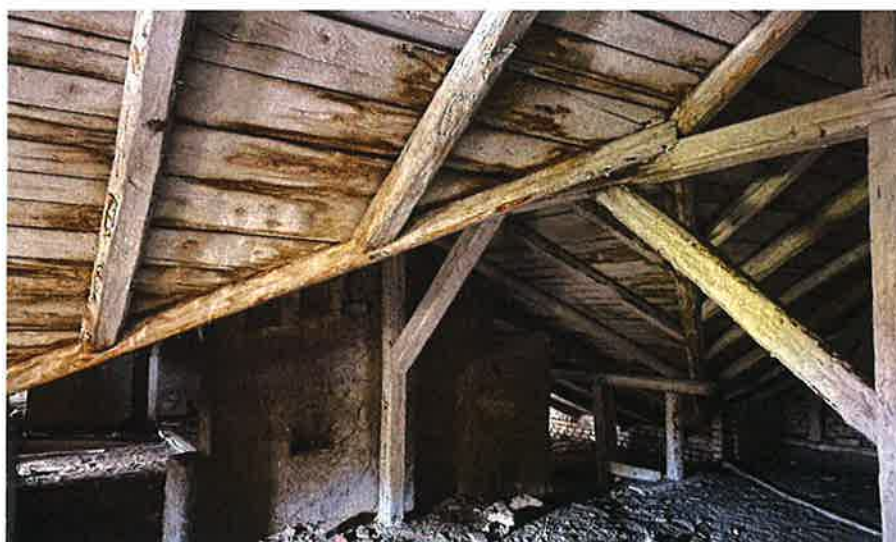
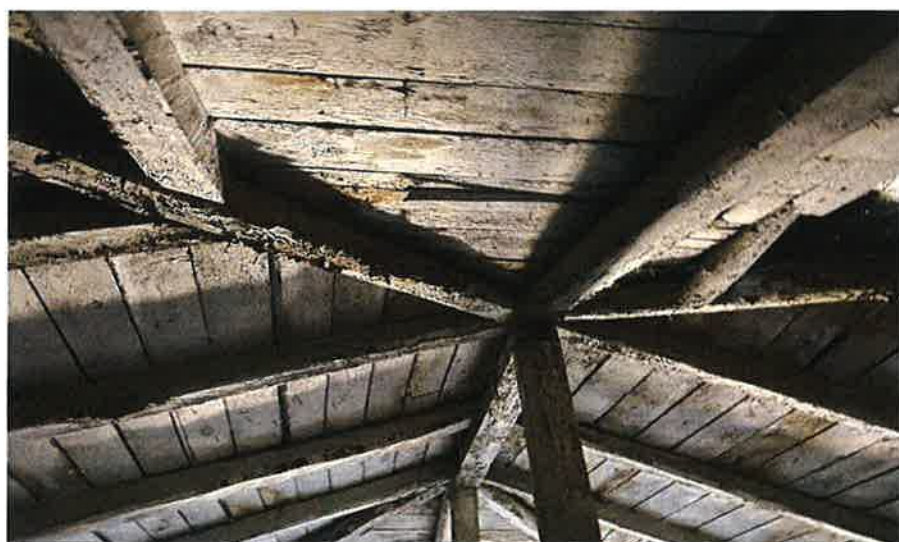
Degradariile sarpantei din lemn cauzate de infiltratiile de apa – corp C1

- Degradările cosurilor de fum;
- Degradarea șarpantei/planseului din zona nereabilitată a corpului C1:
  - Șarpanta prezintă elemente din lemn degradate datorită infiltrațiilor de apă;

- În urma prezentării la fața locului, s-au observat infiltrații de apă la elementele șarpantei, elemente putrezite sau elemente gresit dimensionate cu secțiune necorespunzătoare;

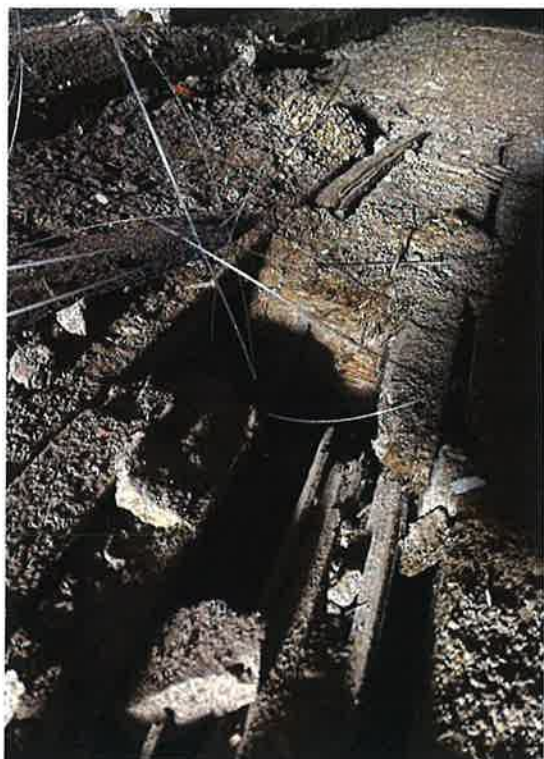
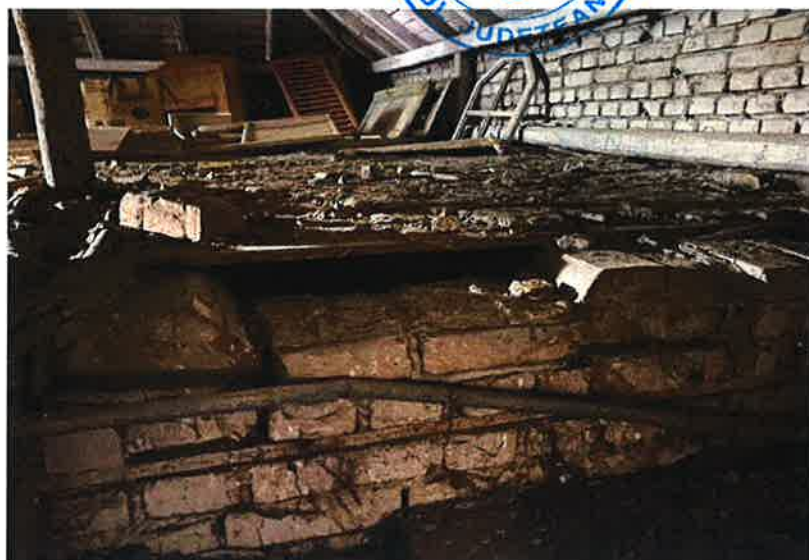
## Degradările planseului din lemn și a podinei - corp C1

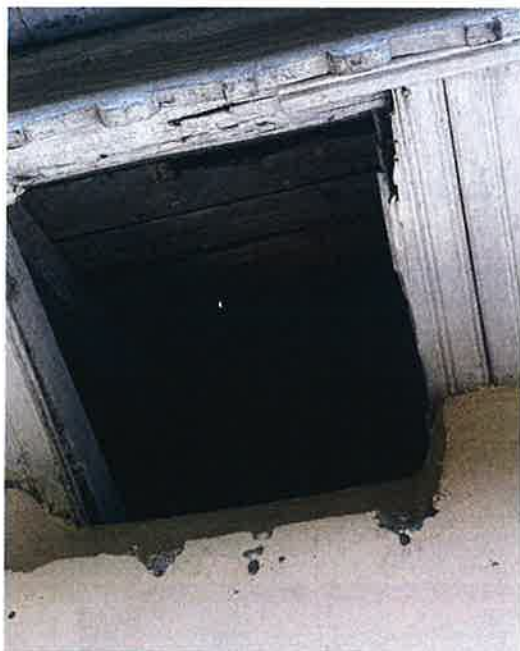
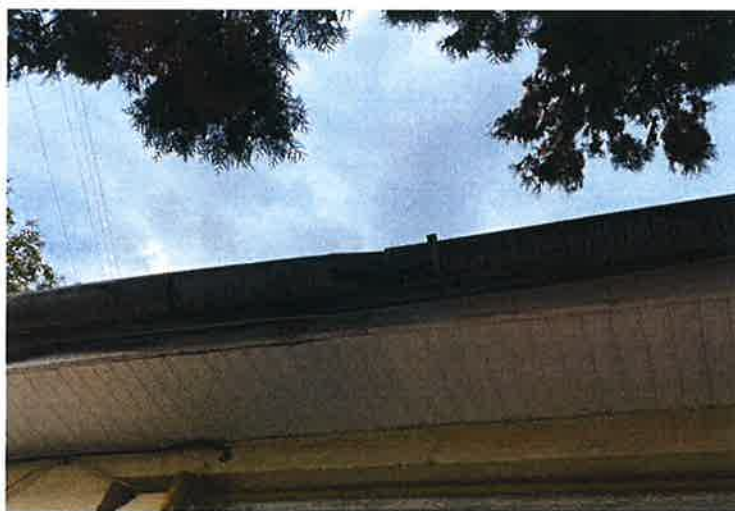
Degradările elementelor șarpantei, a paziei și stocaturii, respectiv a jgheburilor - corp C2

- Îndepărtarea apelor meteorice:
  - Lipsa/starea degradată a unor elemente de jgheaburi și burlane.
- Starea tehnică slabă a învelitorii de tip tablă dublu fălțuită;

- învelitoarea prezintă degradări: perforări ale anumitor zone și zone cu rugina;
- lipsa intervenției lucrărilor de întreținere de-a lungul timpului;
- degradări ale materialelor cauzate de ascensiunea apei capilare și/sau funcționării necorespunzătoare/lipsei elementelor de colectare a apelor pluviale (jgheaburi și burlane cu secțiune rotundă din tablă zincată).
- Starea tehnică slabă a învelitorii de tip țiglă ceramică;

- la nivelul învelitorii se prezintă degradări: fisuri și exfolieri;
- lipsa intervenției lucrărilor de întreținere de-a lungul timpului.
- Degradările cosurilor de fum;
- Degradarea șarpantei corpului C2:
  - Șarpanta prezintă elemente din lemn degradate datorită infiltrațiilor de apă;
  - În urma prezentării la fața locului, s-au observat infiltrații de apă la elementele șarpantei, elemente putrezite sau elemente greșit dimensionate cu secțiune necorespunzătoare.

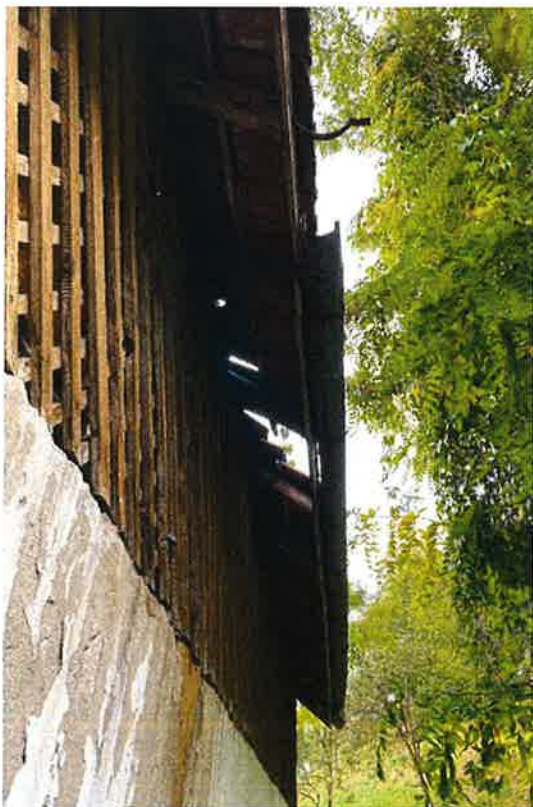
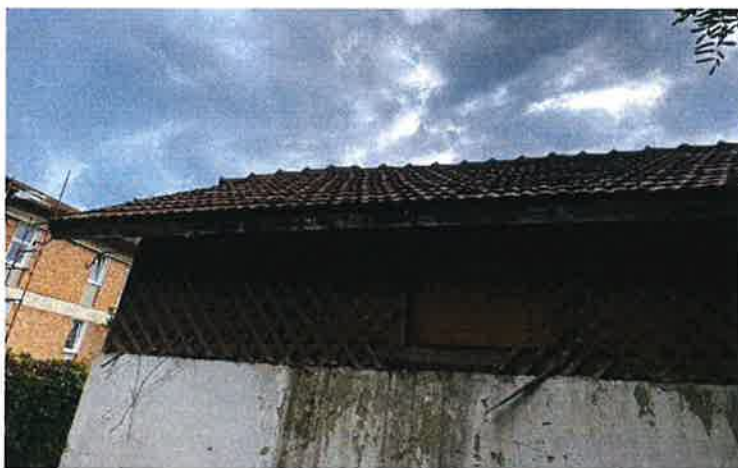
Degradările învelitorii și a șarpantei din lemn - corp C3

- Indepartarea apelor meteorice:
  - inexistentia jgheaburilor si burlanelor.
- Starea tehnica slaba a invelitorii de tip tigla ceramica;

- la nivelul invelitorii se prezinta degradari: fisuri si exfolieri;
- lipsa interventiei lucrarilor de intretinere de-a lungul timpului;
- degradari ale materialelor cauzate de ascensiunea apei capilare si/sau functionarii necorespunzatoare/lipsei elementelor de colectare a apelor pluviale;
- Degradarea sarpantei corpului C3:
  - Sarpanta prezinta elemente din lemn degradate datorita infiltratiilor de apa;
  - In urma prezentarii la fata locului, s-au observat infiltratii de apa la elementele sarpantei, elemente putrezite sau elemente gresit dimensionate cu sectiune necorespunzatoare;

Degradarile ireversibile la structura din lemn a sarpantei pe langa infiltratiile de apa aparute de la nivelul invelitorii, sunt produse si de catre agentii biologici cei mai frecventi, cum sunt fungii (ciupercile) si insectele xilofage.

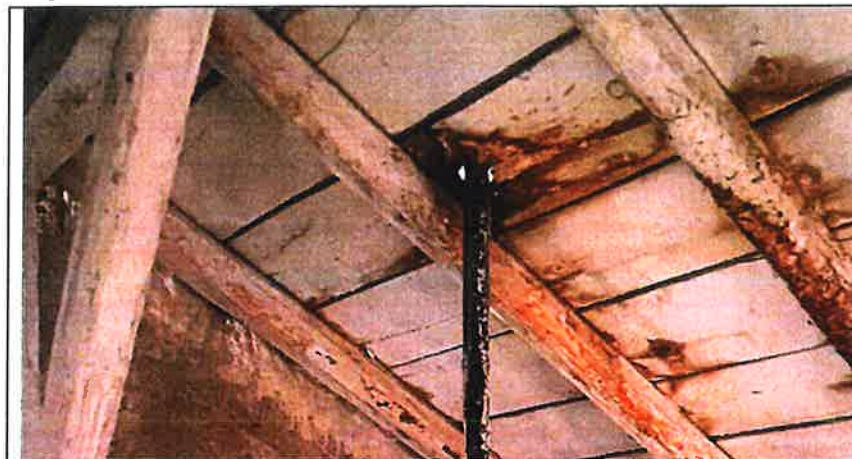
Fig. 2.a. Elemente degradate, umede, putrezite din zona adiacentă străpungerii acoperișului cu instalația de paratrăznet.

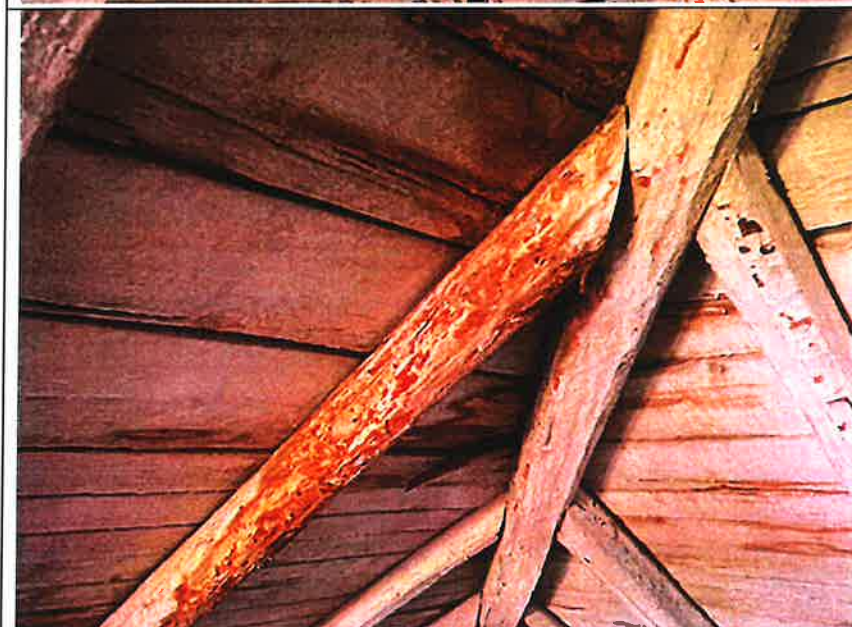
Fig. 2.b. În șarpantă există multiple cu îmbinări degradate și dislocate

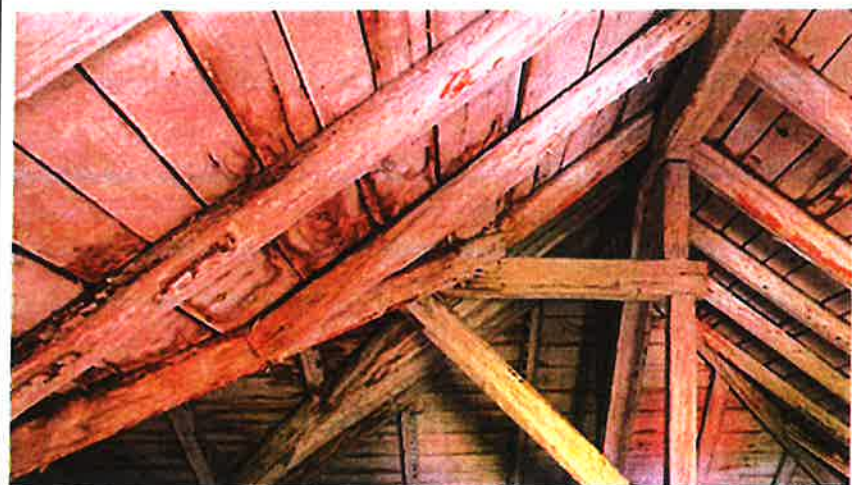
Fig. 2.c. Elemente degradate, umede, putrezite și dislocate din cauza infiltrațiilor de apă.

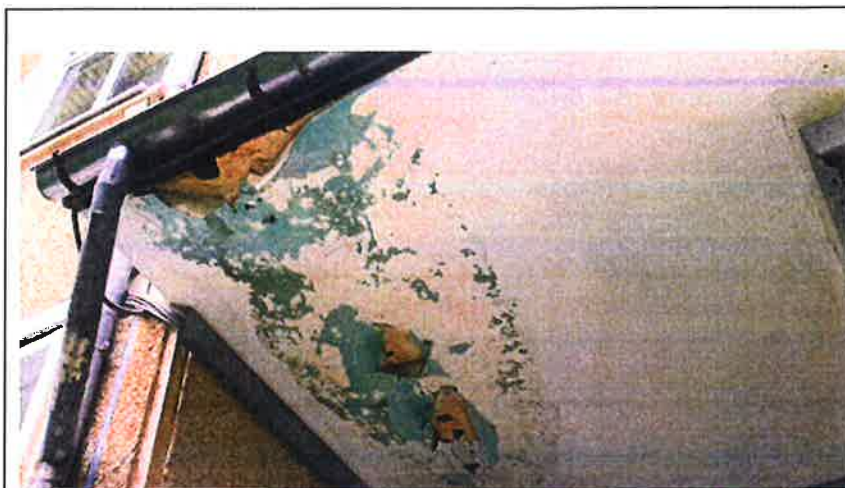
Fig. 2.d.Zona supraumezită, tencuieli friabile, exfoliate, datorate infiltrațiilor de apă din pod.

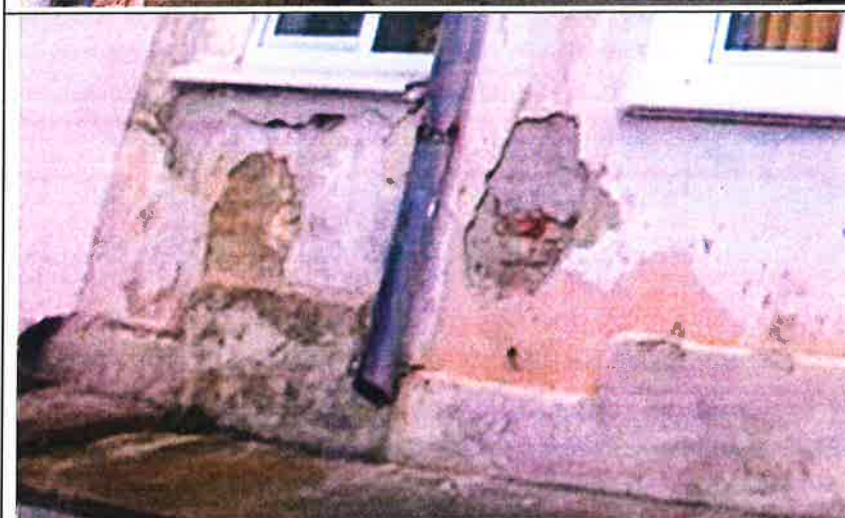
Fig. 2.e.Tencuieli friabile, exfoliate, la pereti.

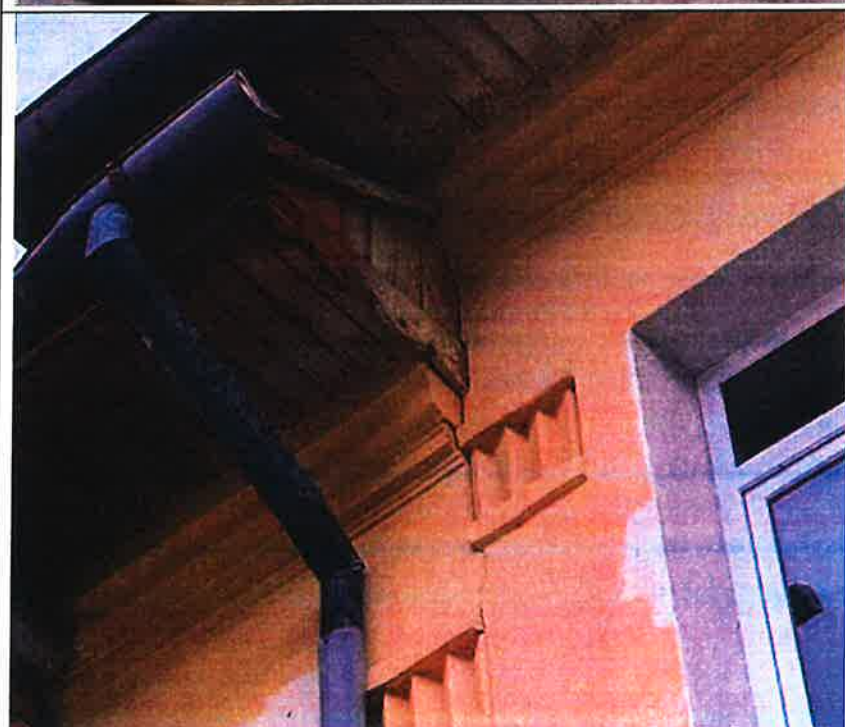
Fig. 2.f. Fisura pereti.

Reparațiile la pereți precum și consolidarea fisurilor se vor implementa în execuție de îndată ce beneficiarul dispune de resursele financiare necesare. Având în vedere tema de proiectare, ele se vor trata ulterior și vor face obiectul unui proiect distinct.

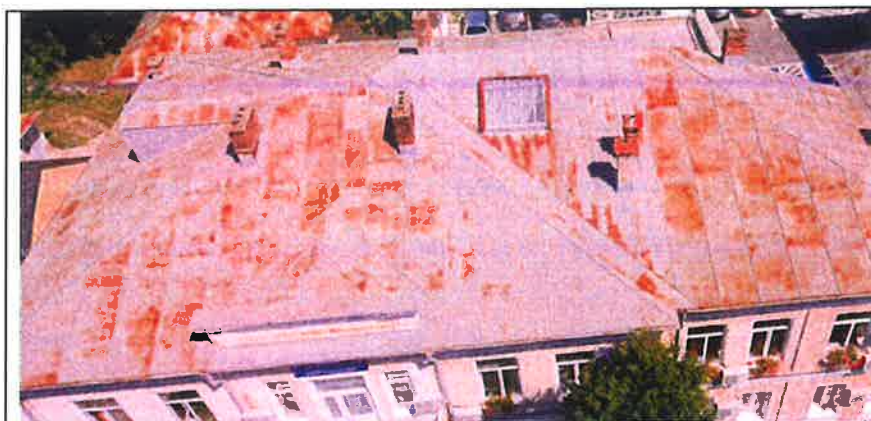
Fig. 2.g. Invelitoare din tablă plană degradată.

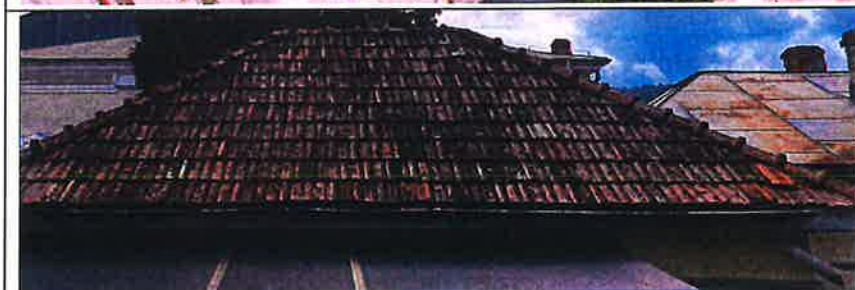
Fig. 2.h. Invelitoare degradată, cu țigle fisurate și friabile.
