**"MODERNIZARE SI REABILITARE DRUM DE ACCES
LA OBIECTIVUL : STATIA DE TRANSFER TASCA "**

PROIECT NR.145/2015

DOCUMENTAȚIE DE AVIZARE A LUCRĂRILOR DE INTERVENȚIE

REFERAT EXPERTIZA TEHNICA

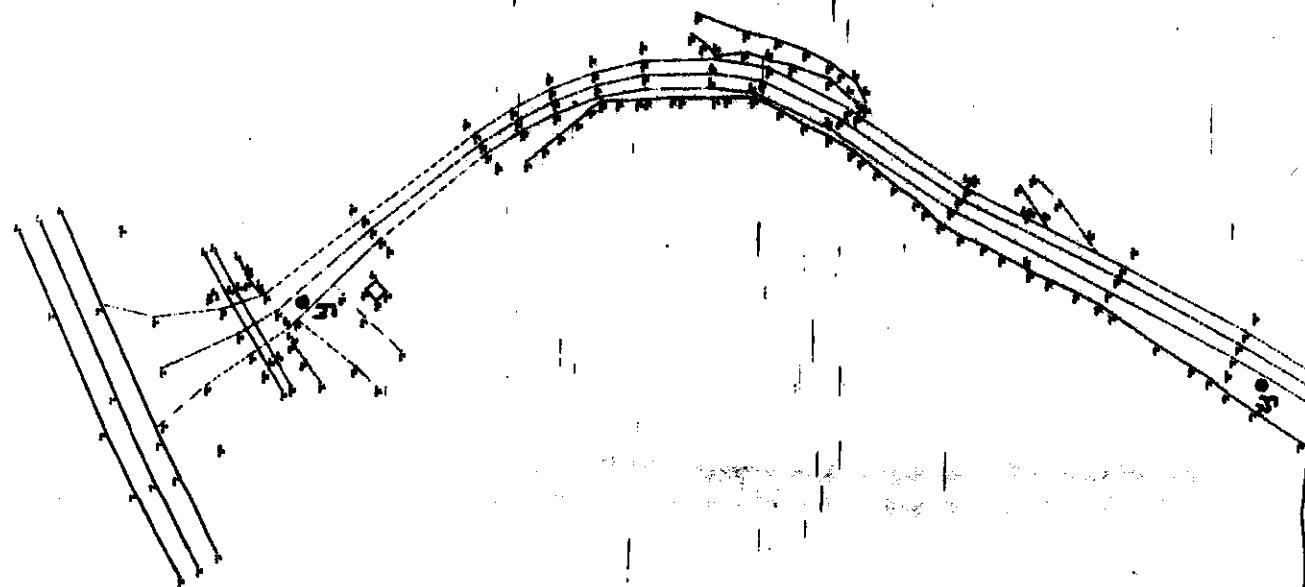
Versiunea			
Eugen			
Specialeitate	Numele	Denumirea	Proiect Nr.
Sed Proiect	Ing. Uliana Ghe.	1/1000	1938/2013
Proiectul	Ing. Uliana Ghe.	"MODERNIZAREA SI REAMPLASAREA -INSTALATIUNII DE ACCES LA OBiectivul -ROUTEA DE TRANSFER TANCI"	Proiect S.C.
Domeniu	Ing. Uliana Ghe.	Direc: TITLU PLANUA: PLAN DE SITUATIE	Planșa nr. 863
